# Meerjaren onderhoudsplan

DEMO • DEMO appartementen

Demostraat 1 - 175

## Bevindingen NEN 2767

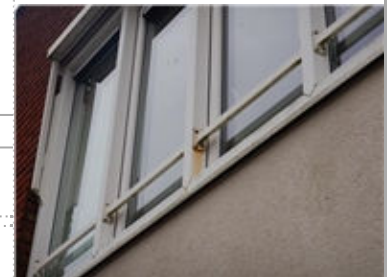
**DEMO • DEMO appartementen**  
**Demostraat 1 - 175 • Demostad**
**Conditie 4**
**Kozijn buiten kunststof**
**Tag**

B7EB05 Materiaaltoepassing foutief

Ernstig	3	3	4	
---------	---	---	---	--

Op meerdere plaatsen zijn er roestsporen zichtbaar op de kozijnen, de gebruikte bevestigings materialen zijn foutief en brengen schade toe aan de omliggende materialen. Vervangen op kort termijn om vervolgschade te voorkomen.

Activiteit:	2023	Hvh	Totaal
Vervangen roestende materialen		1,00 pst	€ 3.308

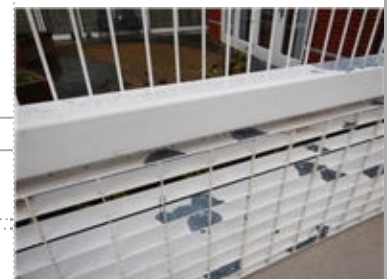
**Buitenschilderwerk hek metaal**
**Tag**

B11EM02 Intercoat onthechting

Ernstig	3	3	4	
---------	---	---	---	--

De poedercoating van de hekwerken laat veel verval zien, de beschermende functie is verloren gegaan. Wij adviseren u de toplaag te herstellen voordat de verzinklaag problemen gaat vertonen zoals zinkzouten enz.

Activiteit:	2023	Hvh	Totaal
Herstellen		1,00 m2	€ 8.222

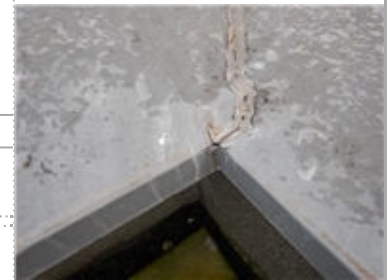
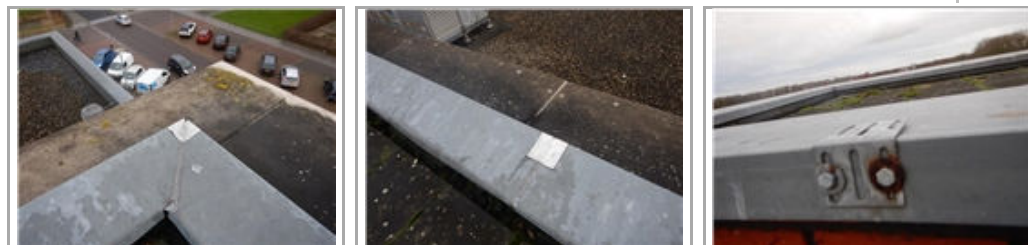
**Dakrandafwerking zink**

B6EW01 Afdichting, manco

Ernst	Intensiteit	Omvang	Conditie	Risico/prioriteit
Ernstig	3	3	4

De zinken afwerking vertoont meerdere gebreken. Op een aantal plaatsen zien we herstelwerk en losgescheurde soldeernaden. Dit kan leiden tot lekkages en schades aan de omliggende delen. Herstel op kort termijn is aan te raden. Ook roestende materialen verwijderen i.v.m. mogelijke schade aan het zink.

Activiteit:	2023	Hvh	Totaal
Herstellen op kort termijn		1,00 pst	€ 1.799

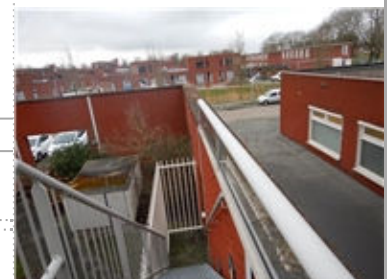
**Gevelafdekking beton**

B2GA03 Vuil, aanslag, verkleuring

Ernst	Intensiteit	Omvang	Conditie	Risico/prioriteit
Gering	3	4	3

De gevelafdekking is ernstig vervuild, wij adviseren u om dit te reinigen i.v.m. vervuiling van het metselwerk. Bij veel regenval kan het vuil van de liggende delen afstromen en het metselwerk vervuilen wat een esthetische afwijking zal zijn.

Activiteit:	2023	Hvh	Totaal
Reinigen		1,00 pst	€ 1.423

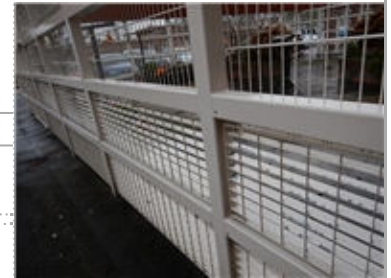
**DEMO • DEMO appartementen**  
**Demostraat 1 - 175 • Demostad**
**Conditie 3**
**Hekwerk, spijlhek 1,0 - 2,0 m1**
**Tag**

Corrosie

Ernst	Intensiteit	Omvang	Conditie	Risico/prioriteit
Ernstig	3	2	3

I.v.m. het verzinken worden er gaatjes geboord in het ijzer, op meerdere plaatsen zien wij roestsporen om de gaatjes. Wij adviseren u actie te ondernemen om te voorkomen dat de hekken dusdanig beschadigen dat herstellen niet meer mogelijk is.

Activiteit:	2023	Hvh	Totaal
Herstellen		1,00 pst	€ 1.194

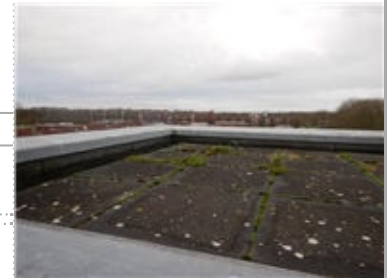
**Dakbedekking APP+ballast**

B6GA01 Aangroei mos, algen

Ernst	Intensiteit	Omvang	Conditie	Risico/prioriteit
Ernstig	1	3	2

Wij adviseren u om het dak met enige regelmaat te laten reinigen, het onderhoud uit laten verlengt de levensduur van een bitumen dak.

Activiteit:	2023	Hvh	Totaal
Reinigen		1,00 pst	€ 3.375

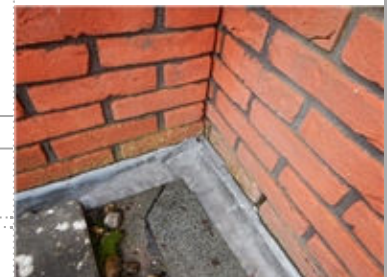
**Loodslabben plat dak**

B2EC02 Scheuren in lood

Ernst	Intensiteit	Omvang	Conditie	Risico/prioriteit
Ernstig	3	1	2

Diverse kleine schades zichtbaar aan het loodwerk. Tijdens een onderhoudsbeurt van het dak de schades herstellen om lekkage te voorkomen.

Activiteit:	2023	Hvh	Totaal
Herstellen		1,00 pst	€ 1.936
