Rapportage beknopt onderhoudsplan

Beknopt meerjaren onderhoudsplan

Het object Spuiweg 47 te Dordrecht is geïnspecteerd ten behoeve van een beknopte MJOB. De bevindingen en een kosten overzicht vindt u in deze rapportage.

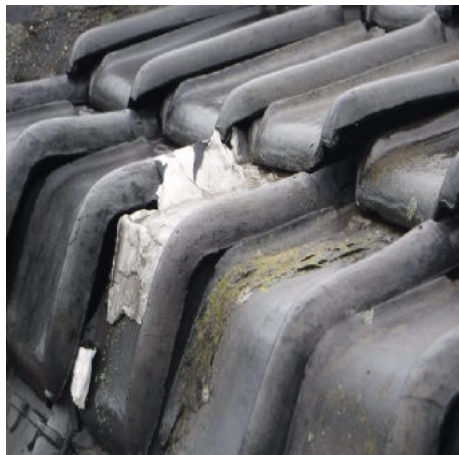
1

Dak

Betreft	Locatie	Startjaar	Cyclus	Kosten
Dakpan keramisch	Hoofdak	2019	48 Jaar	€ 2.282,-

Er zijn verschillende dakpannen kapot en verschoven. Advies is om de kapotte pannen te vervangen en de andere dakpannen te herschikken.

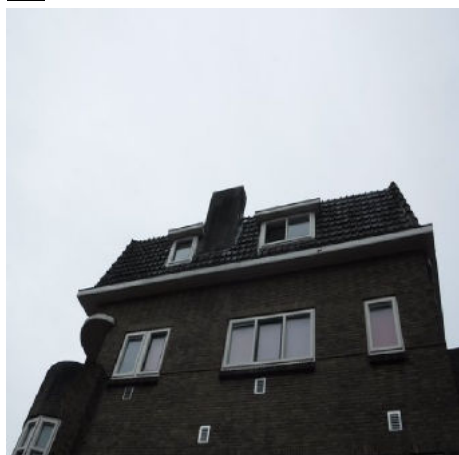
3

Kozijnen

Betreft	Locatie	Startjaar	Cyclus	Kosten
Kozijn hard/zacht hout	Hoofdak	2019	24 Jaar	€ 1.634,-

Er is beperkt houtrot aanwezig. Dit kan worden hersteld. De opgenomen kosten hebben betrekking op het ten tijde van de inspectie zichtbare houtrot. Bij herstel kan meer schade zichtbaar worden.

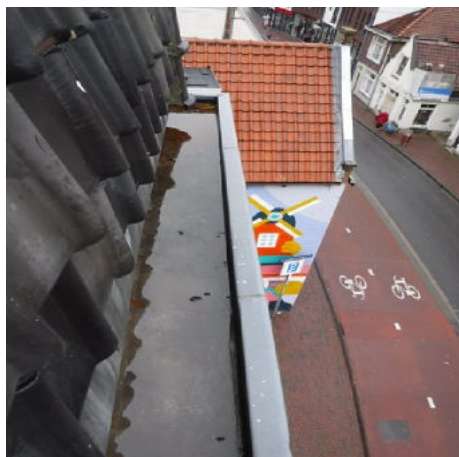
4

Dak

Betreft	Locatie	Startjaar	Cyclus	Kosten
Gootbekleding zink	Hoofdak	2021	24 Jaar	€ 2.008,-

Eerder is aan de goot reeds een reparatie uitgevoerd, dergelijke reparaties zijn op langere termijn niet meer functioneel en moeten worden herhaald of alsnog moet dan een nieuwe goot worden aangebracht.

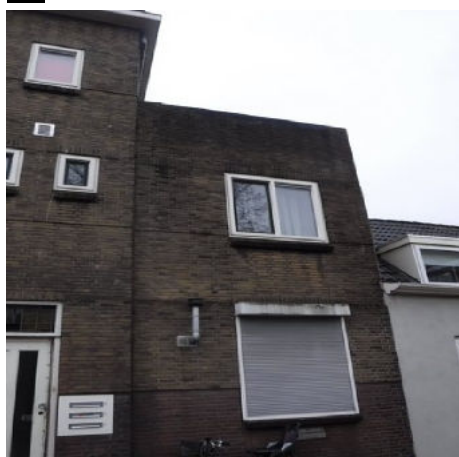
Schilderwerk

Betreft	Locatie	Startjaar	Cyclus	Kosten
Buitenschilderwerk kozijn en raam hout dekkend	Gehele object	2019	6 Jaar	€ 574,-

Het exterieur schilderwerk verkeert (deels) in een matige conditie. Op termijn dient onderhoud te worden uitgevoerd. Met name de liggende delen extra behandelen. Voor zover noodzakelijk inspectie en herstel van gebreken uitvoeren aan zwakke plekken. Een vuistregel is dat kozijnen ongeveer eens in de 4 à 5 jaar moeten bijgewerkt (regulier onderhoud). Maar dit is sterk afhankelijk van de ligging van de woning en de kleur of kwaliteit van de aangebrachte verf.

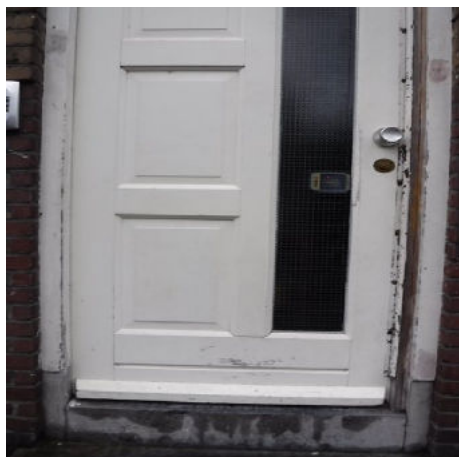
7

Schilderwerk

Betreft	Locatie	Startjaar	Cyclus	Kosten
Buitenschilderwerk diversen hout dekkend	Gehele object	2019	6 Jaar	€ 459,-

Het exterieur schilderwerk verkeert (deels) in een matige conditie. Op termijn dient onderhoud te worden uitgevoerd. Met name de liggende delen extra behandelen. Voor zover noodzakelijk inspectie en herstel van gebreken uitvoeren aan zwakke plekken. Een vuistregel is dat kozijnen ongeveer eens in de 4 à 5 jaar moeten bijgewerkt (regulier onderhoud). Maar dit is sterk afhankelijk van de ligging van de woning en de kleur of kwaliteit van de aangebrachte verf.

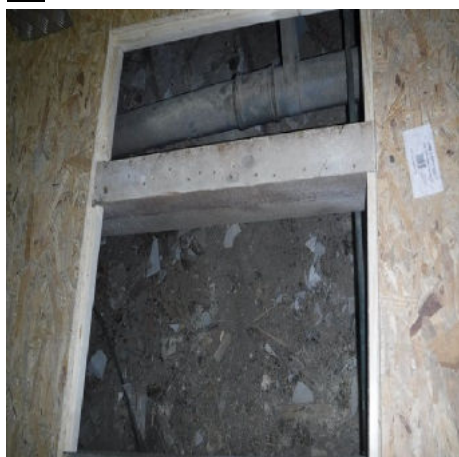
8

Kozijnen

Betreft	Locatie	Startjaar	Cyclus	Kosten
Algemeen	Gehele object	2019	1 Jaar	€ 454,-

Kunststof kozijnen hebben onderhoud nodig. Elk jaar hang en sluitwerk controleren
